Hydrologische Studien im Naturschutzgebiet Helstorfer Moor

Ein Jahr auf den Spuren des Wassers

Dr. med. Eberhard GÄRTNER, Hildesheim
Dipl.-Geol. Harald SCHERZER, Lenningen

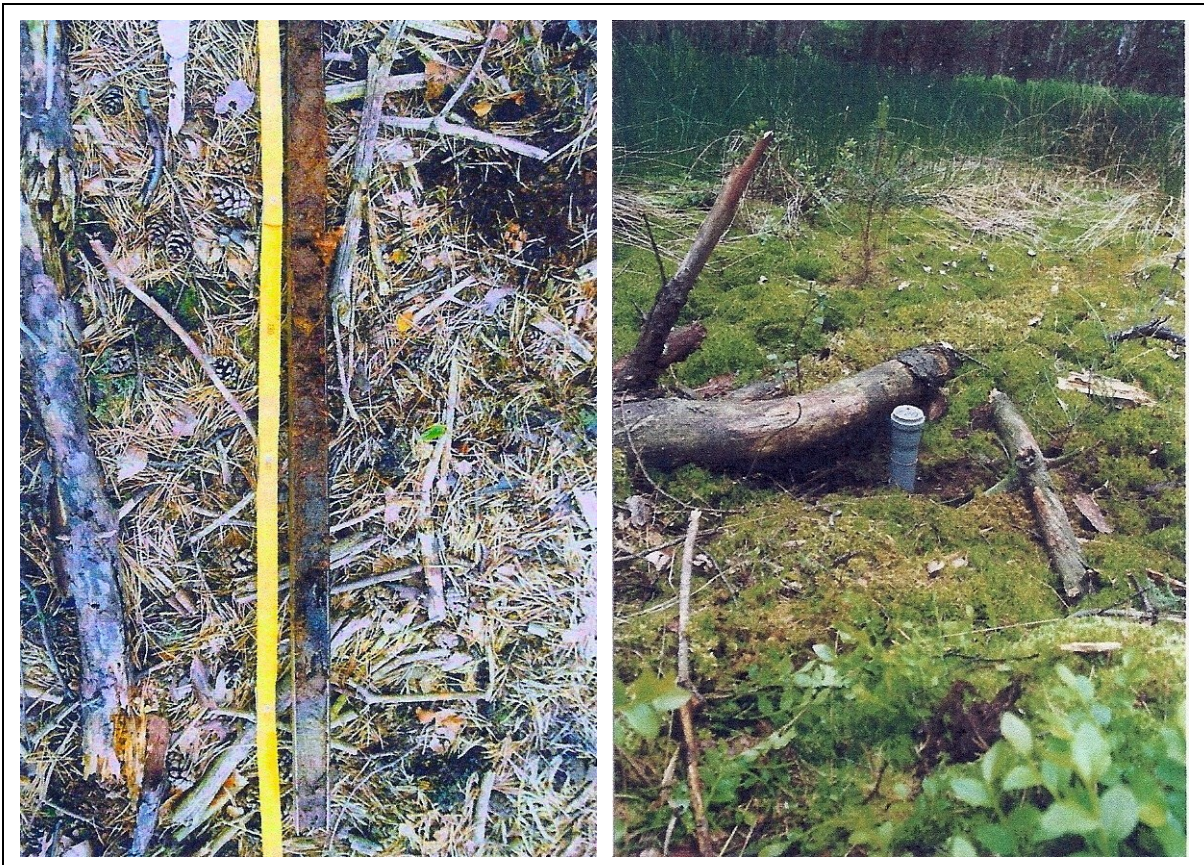
Die Lokalitäten der Grundwassermessstellen wurden mit einem Kammerbohrer erkundet und die Schichtenfolge bis zum mineralischen Untergrund ermittelt. In das so entstandene Loch wurden PVC-Rohre eingebaut. Die Rohre sind durchgehend mit Löchern versehen.

Die Länge wurde vor Ort, dem Bedarf entsprechend zugeschnitten. Die Gründung war stets im mineralischen Untergrund. Die Pegeloberkante war zum Zeitpunkt des Einbaues 100 mm über dem Grundwasser gelegen. Die Rohre sind mit einem gelochten Deckel versehen. Die Position der Grundwassermessstellen wurde mit GPS eingemessen. Die Messstellen sind im Gelände getarnt.

Abb. 8a: Kammerbohrer mit Sand- (grau),
Mudde- (schwarz) und Torfinhalt (braun)

Abb. 8b: Messstelle im Gelände (Z20)
(Aufnahmen: E. Gärtner)
