Hydrologische Studien im Naturschutzgebiet Helstorfer Moor

Heft 3: 19 Jahre auf den Spuren des Wassers
Moor in Bedrängnis

Eberhard Gärtner, Andreas Heene und Ulrich Kulle
Hildesheim 2019 (Stand: 06.05.2020)

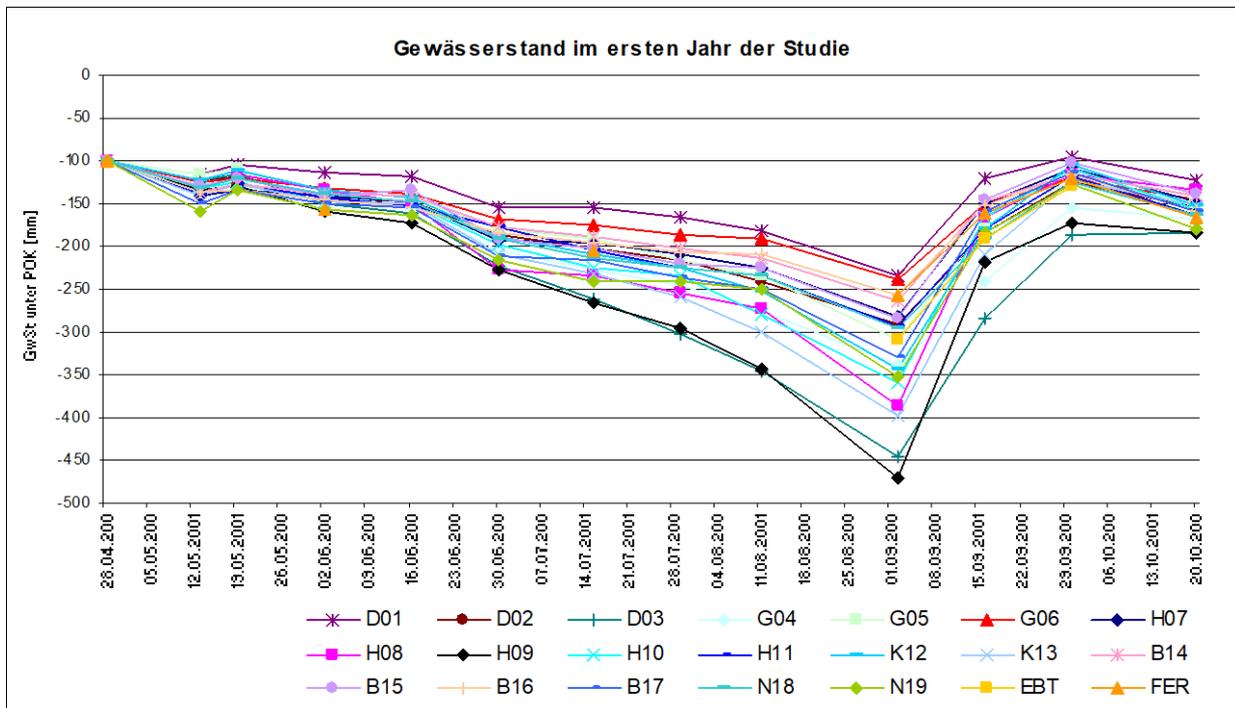
Abb. 1: Gewässerstand im ersten Jahr 2001 der Studie

Die Pegeloberkante (POK) überragte am 28.04.2001 bei hohem Frühjahrswasserstand die Wasseroberfläche nur um 10 cm (Messwert: -100 mm) (Abb. 1).

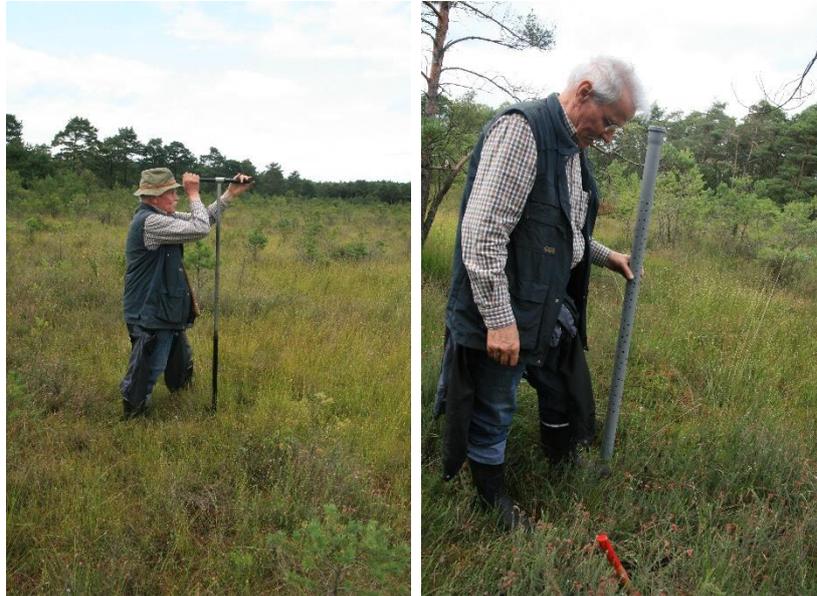
Abb. 2: Probebohrung am Pegel B16 und Einsetzen des Pegelrohres W25

Am 25.05.2002 wurden vier weitere Pegel im Zentrum des Moors eingesetzt. Weitere Pegel im Südteil (12/2008) und Westteil (8/2011) folgten. Sie wurden von Bernhard Birkholz erbohrt und die Torfschichtung protokolliert (Abb. 2).

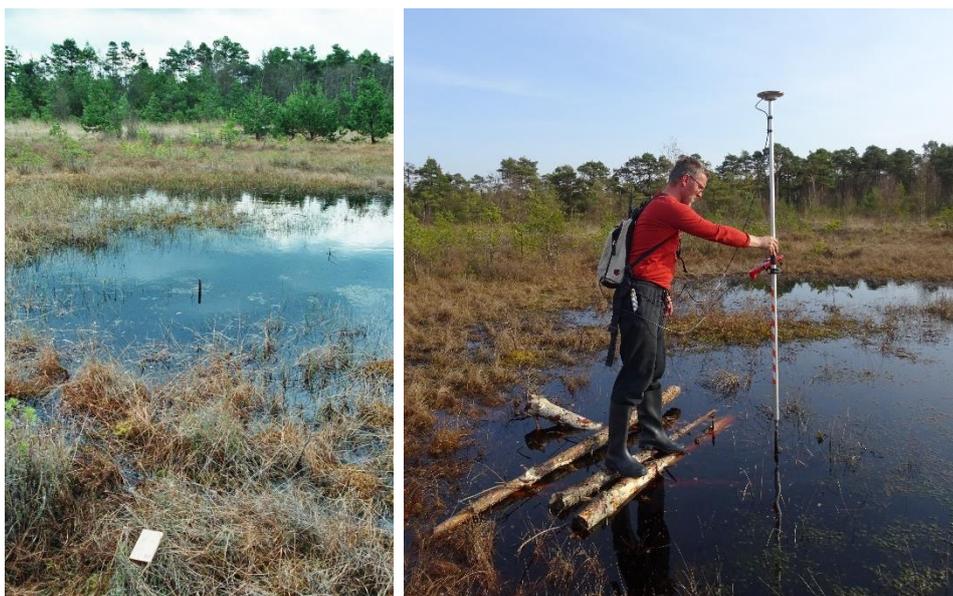
Abb. 3: Umfeld des Pegels FER (links 29.04.2001) und GNSS-Höhenbestimmung 2015

Am 18.03.2015 hat Harald Scherzer noch einmal das Helstorfer Moor visitiert und eine Höhenbestimmung der Pegeloberkante (POK) aller Pegel mit einer GNSS-Ausrüstung durchgeführt (Abb. 3). Es ergab sich eine gute Übereinstimmung mit den Höhenwerten von Dr. Meyer im Jahr 2007.

Auch im März 2018 war, ähnlich wie in den älteren Abbildungen 3 zu sehen, ein sehr hoher Wasserstand bei -53 mm vorhanden, der sich im Sommer-Halbjahr 2018 allerdings auf den bisher niedrigsten Wasserstand bei -490 mm mit extremer Schlamm- und Moosbildung (Abb. 4, rechts) abgesenkt hat („Moor in Bedrängnis“).

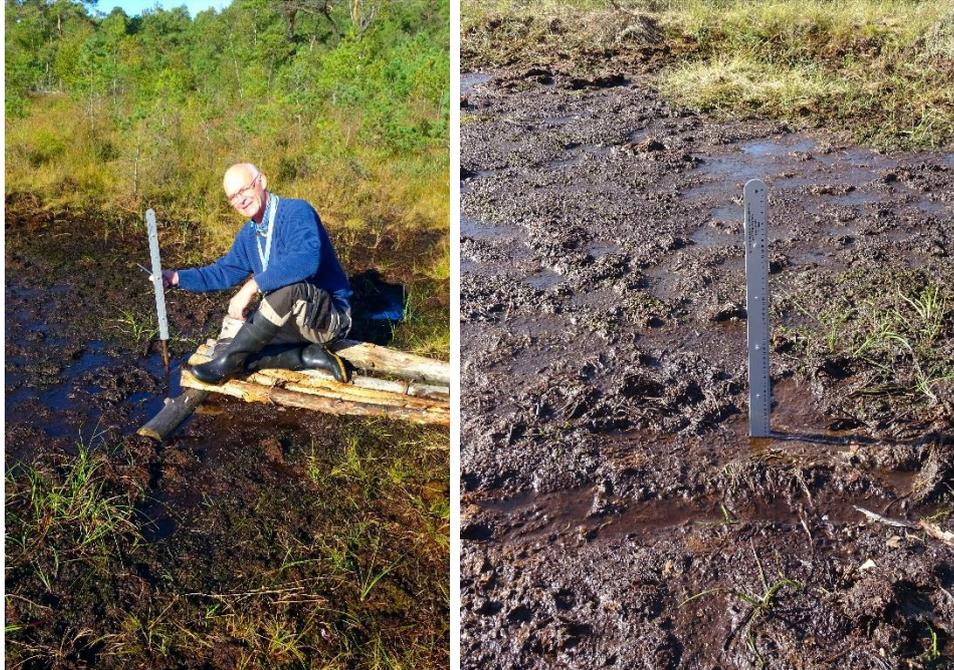
Abb. 4: Erneuerung der Pegellatte des Messpegels FER

An der Eisenstange des Pegels FER, die während der Höhenbestimmung im März 2015 nur 97 mm aus dem Wasser ragte, wurde am 29.09.2018 eine neue Pegellatte verschraubt (Abb. 4, links), die bei hohem Wasserstand vom Rand der Schwinggrasfläche mit dem Fernglas abgelesen wird. Die bisherige Ablesekala war mit den Jahren brüchig geworden.

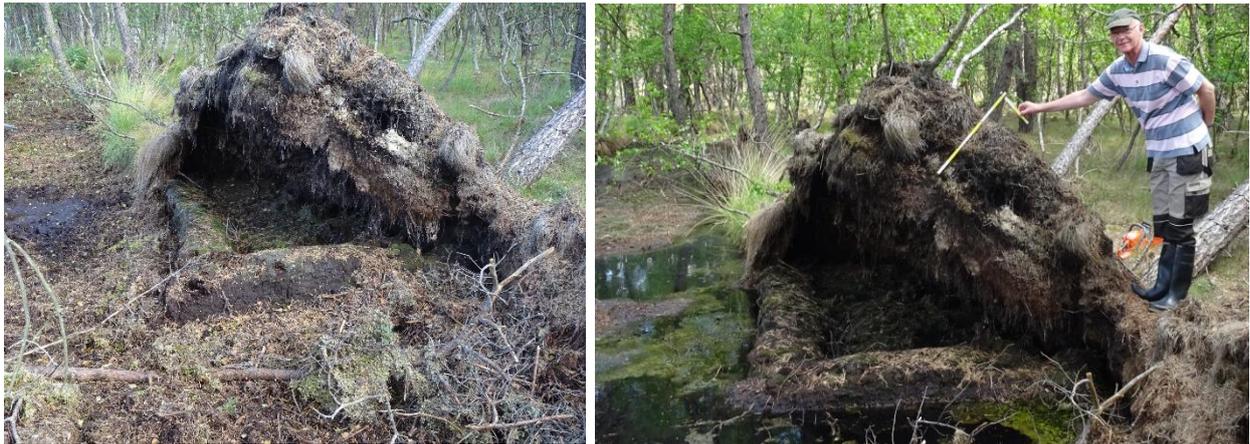
Abb. 8: Freigelegte Torfstichkuhle bei Pegel B14 nach Windwurf.

Im Herbst 2018 hat ein durch Windwurf angehobener Wurzelteller die darunter befindliche Torfstichkuhle mit sorgfältig ausgearbeiteter Bank freigelegt. Deutlich wird die etwa 40 cm starke Jungtorf-Schicht, die mit dem Wurzelwerk abgehoben wurde (Abb. 8). Links im Bild ist die Situation im Anfang Oktober 2018 nach dem trockenen Sommer und rechts Ende Mai 2019 dargestellt.

Besonders deutlich wird dies an einer durch Windwurf freigelegten Kuhle nahe dem Pegel B14 (Abb. 8). Die durchwuzelte Jungtorfschicht wurde von den umgewehten Bäumen senkrecht aufgestellt. Darunter kommt eine sorgfältig ausgeformte, rechteckige Torfstichbank zum Vorschein. Das Mindest-Alter des Torfstiches konnte anhand der Kiefern auf 60 Jahre bestimmt werden. Die offen gebliebenen Nachbarkühlen sind auf dem Luftbild von 1960 sichtbar. Zu dieser Zeit war die jetzt aufgedeckte Kuhle bereits überwachsen und ist somit wesentlich älter.

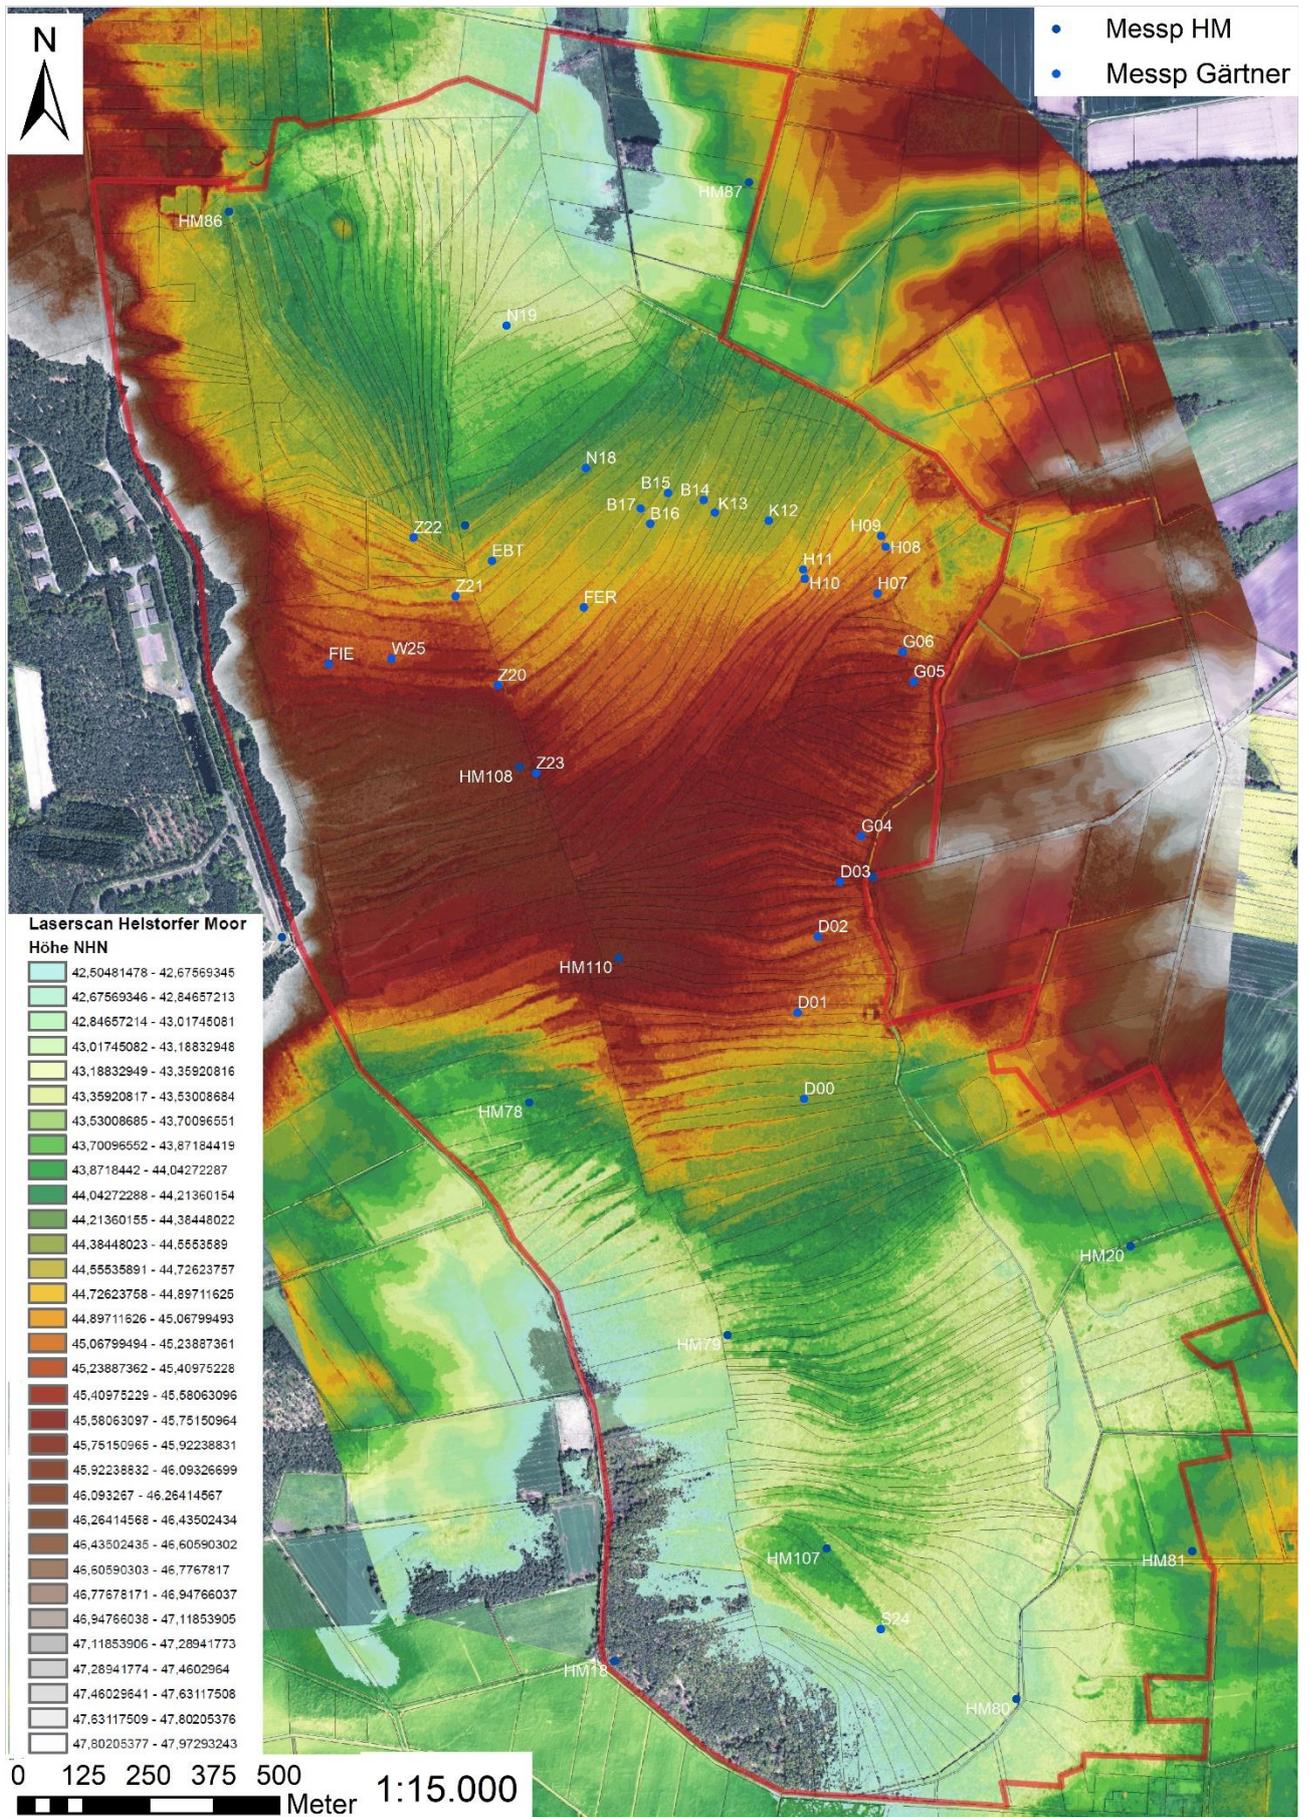
Abb. 12: Luftbild des Helstorfer Moores mit Höhendarstellung und Lage der Messpegel

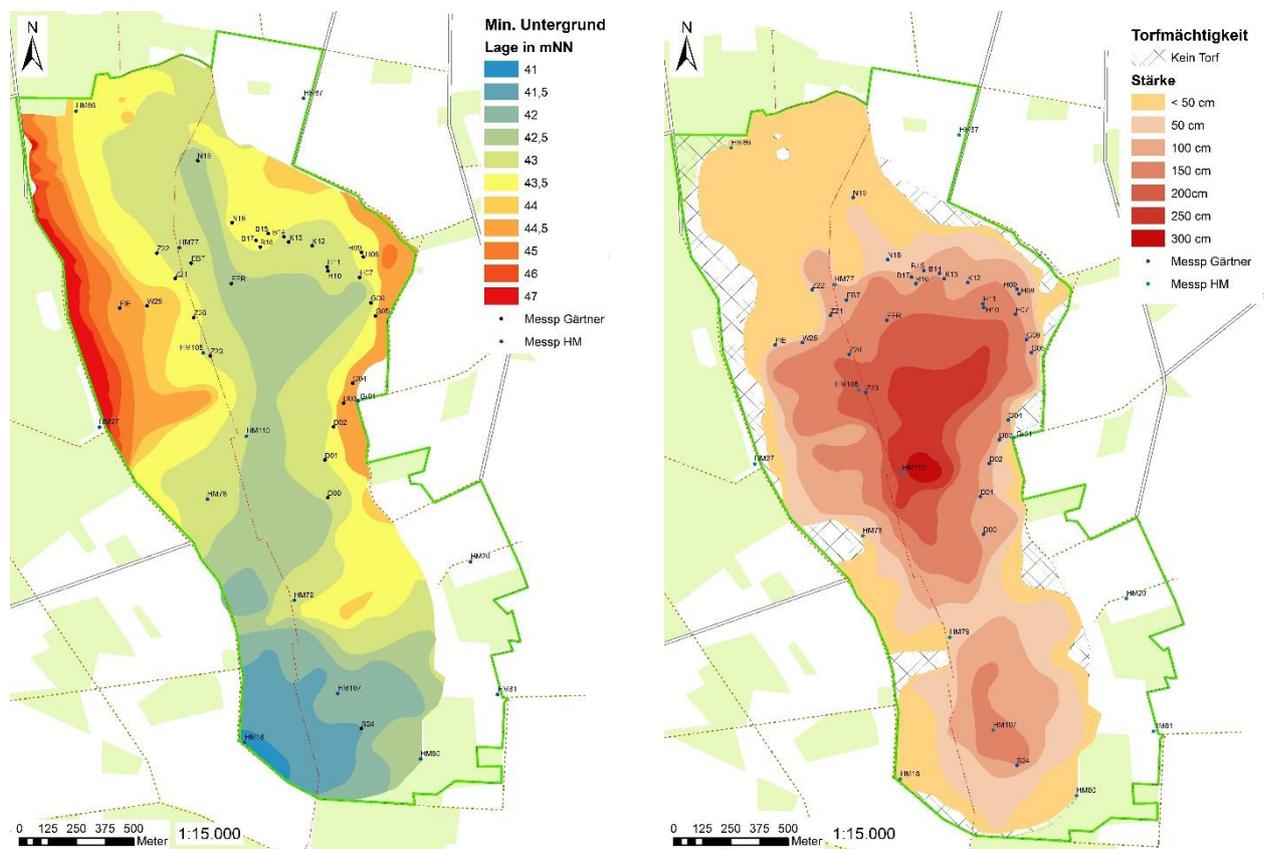
Abb. 14: Mineralischer Untergrund und Torfmächtigkeit im Helstorfer Moor

Diese ist durch Torfschichten teilweise ausgefüllt. Die größte Torfmächtigkeit besteht aktuell im mittleren Drittel des Helstorfer Moores (Abb. 14, rechts).

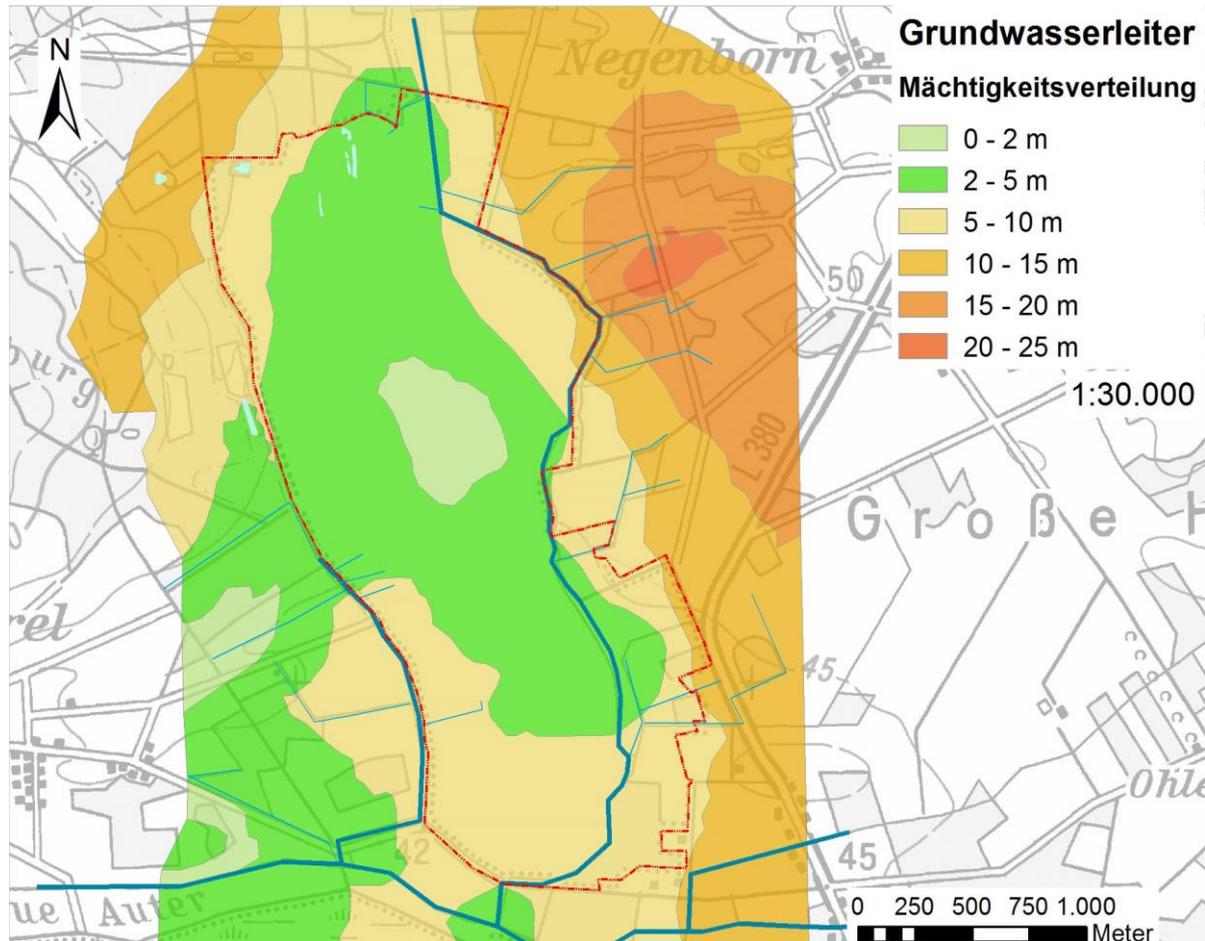
Darunter liegen mächtige, Wasser undurchlässige Tone aus der Kreidezeit.

Abb. 15: Mächtigkeit des Grundwasserleiters (nach Heidt & Peters, 2012)

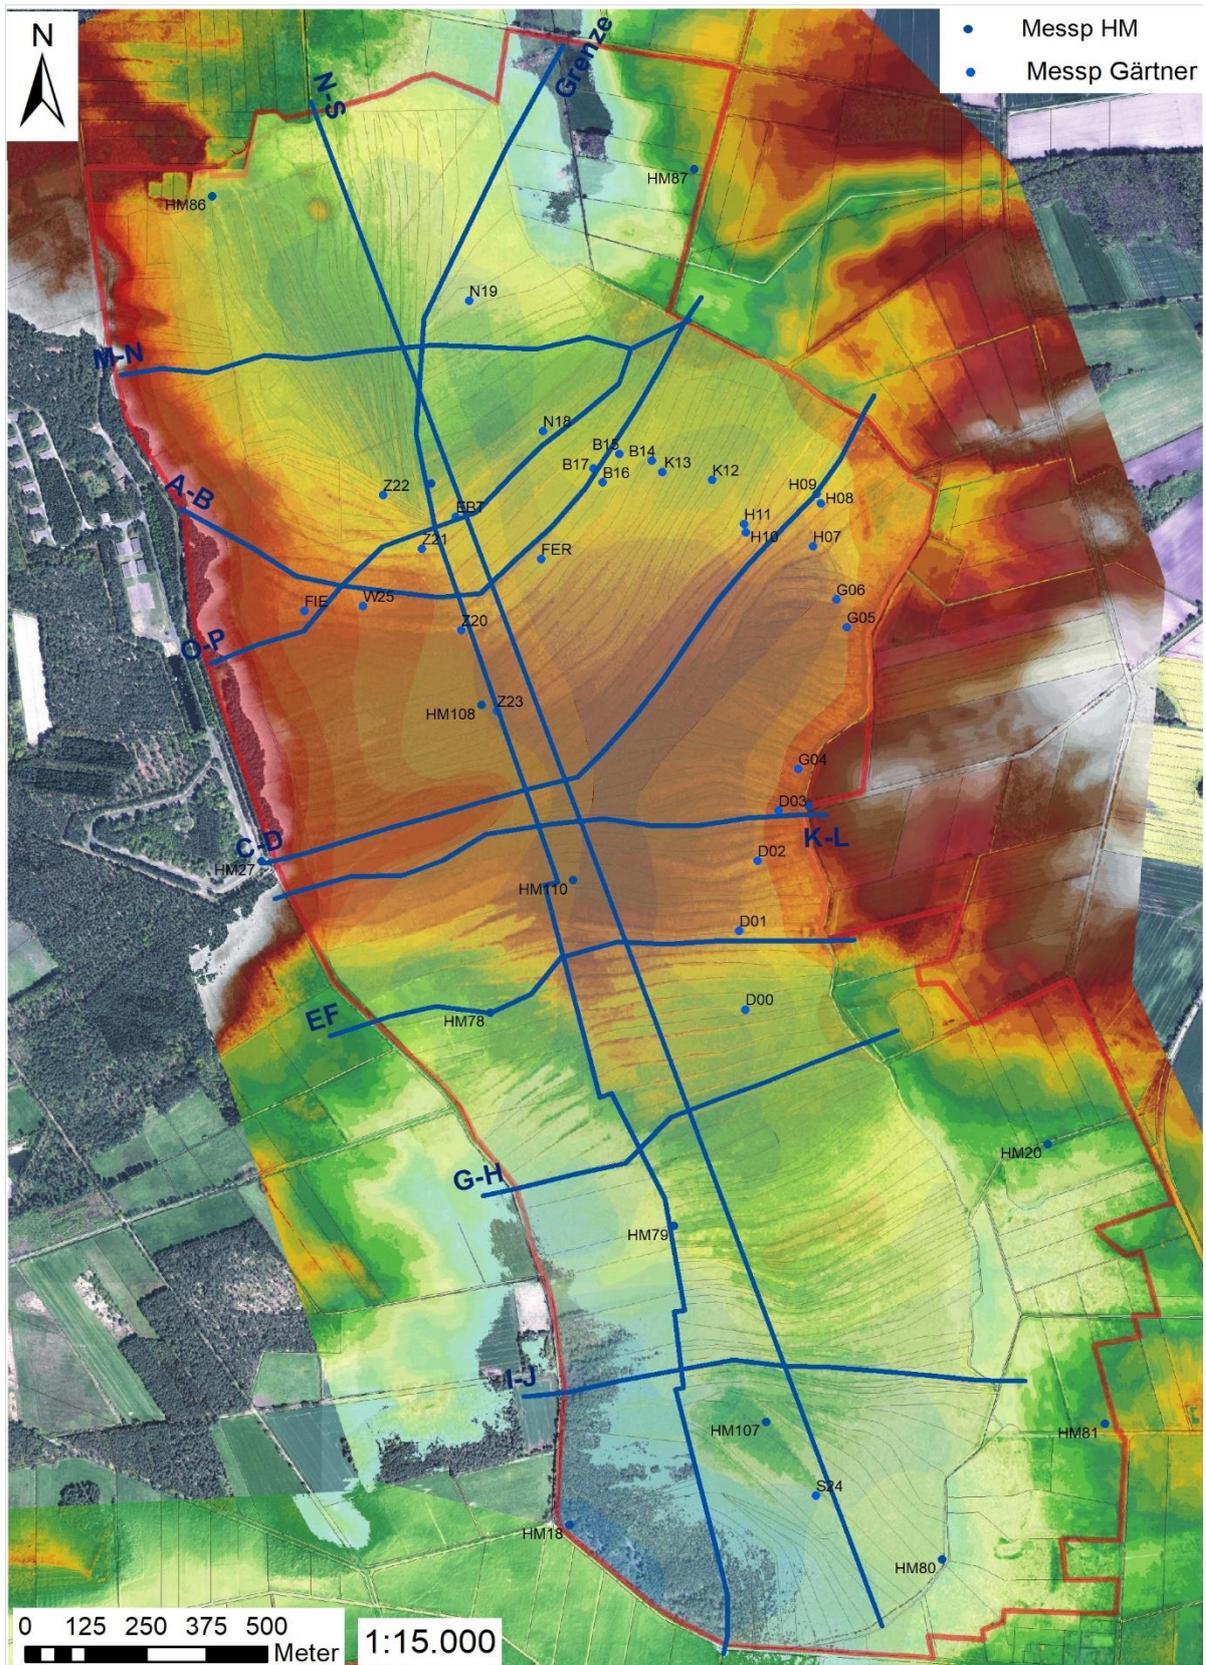
Abb. 16: Lage der Geländeprofile mit angedeuteter Höhenlage des mineralischen Untergrundes

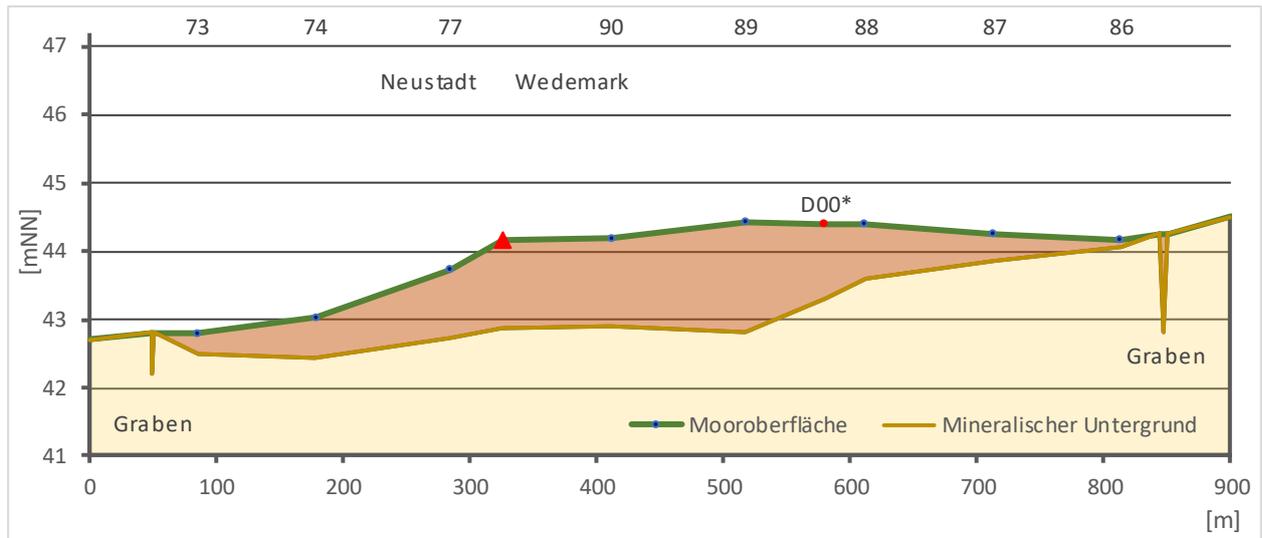
Abb. 25: Profil G – H

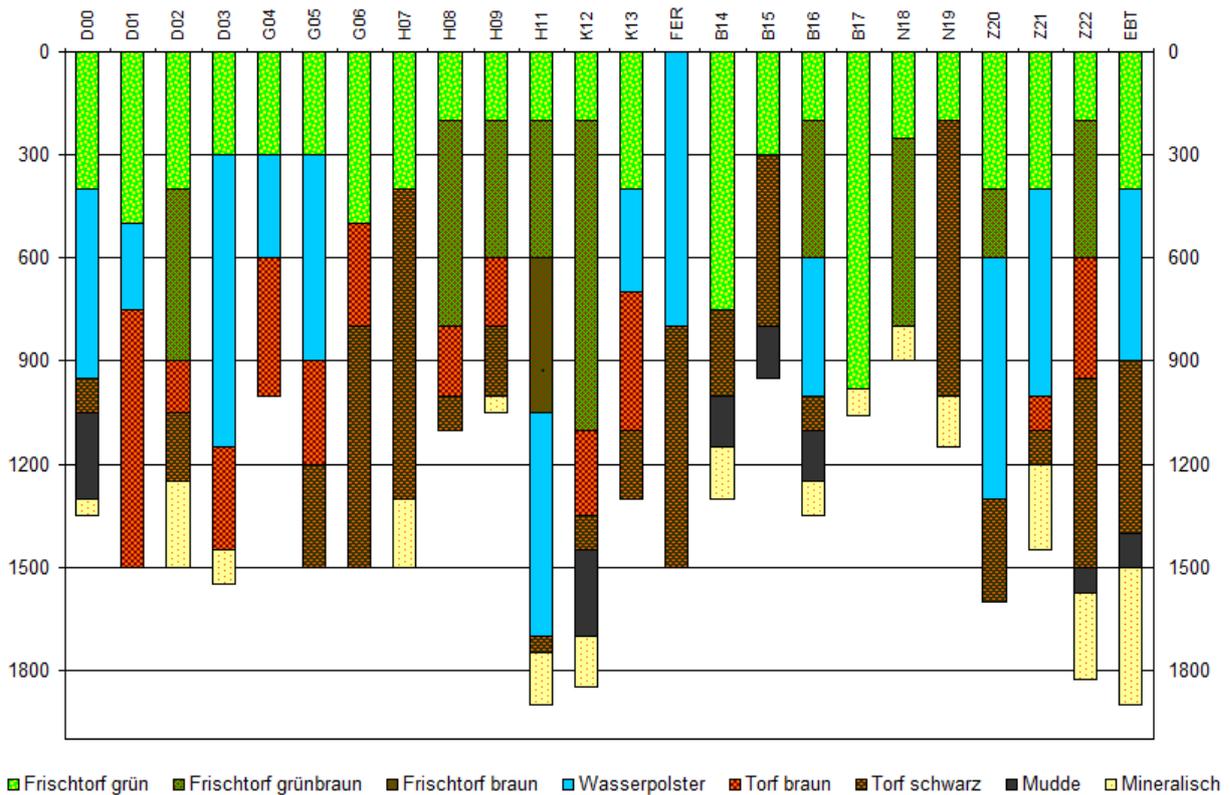
Abb. 35: Bohrprofile ausgewählter Messpegel

24 von Scherzer untersuchte Profile sind in Abb. 35 aufgelistet. Sie zeigen sämtlich die Torfschichtung in alten Torfkühlen. An der Oberfläche lebendes Torfmoos, das mit Wollgräsern und/oder Schnabelried einen Schwingrasen ausgebildet hat. Dieser ist 30 bis 50 cm dick und schwimmt im Idealfall auf einem Wasserkissen und ist frei oszillierend.

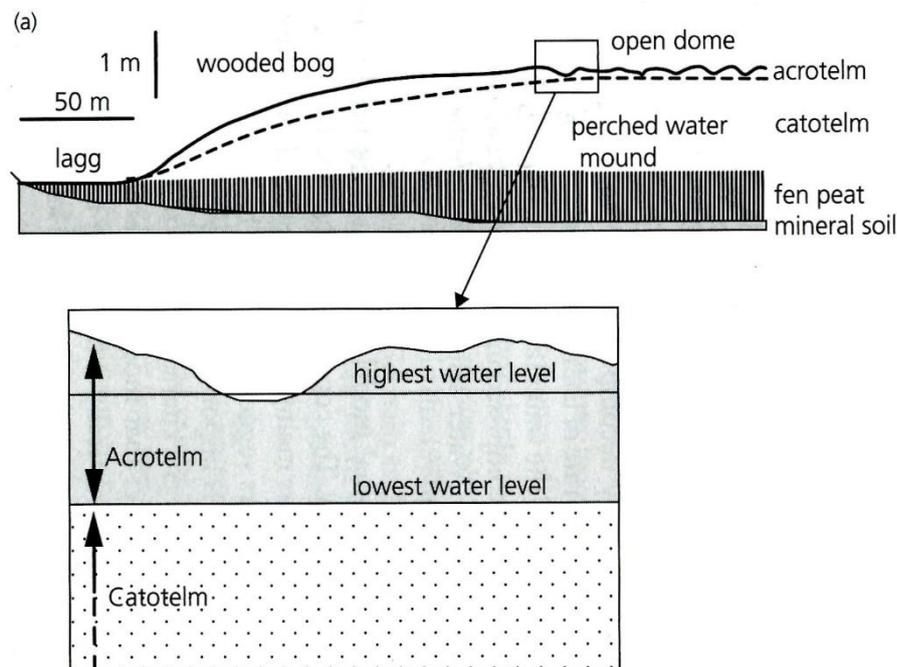
Die **Zweiteilung** der ins Moor eingetauchten Lattenhälfte gibt Auskunft die dort herrschenden Stoffwechselbedingungen, zuoberst eine „aktive Schicht“, darunter eine Zone mit stark verminderter biologischer Aktivität (im ständig wassergesättigten Bereich).

Abb. 36: Akrotelm-Katotelm-Schichtung im Hochmoor

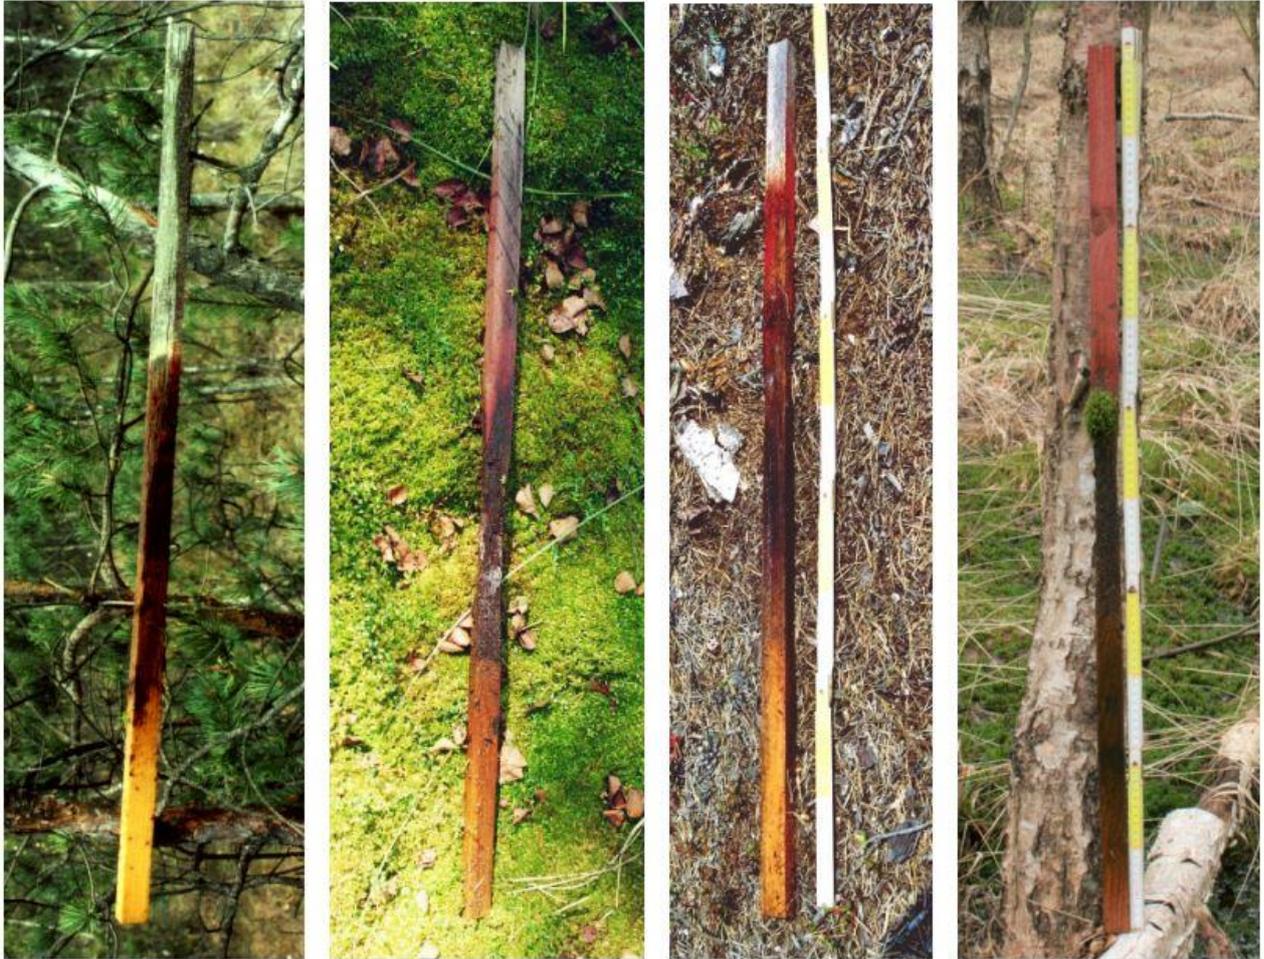
Abb. 37: Bohrpflöcke aus dem Jahr 1968

Alle 280 Bohrungen wurden mit 1 m langen Holzlatten verpflockt. Von diesen Bohrpflöcken wurden bis 2010 einige gefunden, fotografiert und ausgewertet (Abb. 37). Sie steckten etwa zur Hälfte im Moor- oft in wachsendem Moos-Schwingrasen - und geben Aufschluss über Stoffwechsel-verhältnisse über und unter der Mooroberfläche.

Gemeinsam ist bei allen Latten, dass unter der Moor-Oberfläche ein stark gebräunter Abschnitt mit Holzschwind folgt (30 – 35 cm). An den am längsten im Moor verbliebenen Hölzern (40 Jahre) zeichnet sich am Kontakt zur Mooroberfläche eine künftige Bruchstelle ab.

Die zuletzt gefundene Stange, die im randlichen Birkenbruchwald steckte, wo das Grundwasser des Moores im Jahresablauf stark schwankt, hat einen langen Bereich mit Bräunung/Holzschwind und einen kurzen mit gut erhaltenem Holz.

Erfreulicherweise zeigen die an vielen Stellen im Helstorfer Moor gefundenen Bohrpflöcke eine Akrotelm-Katotelm-Schichtung der Mooroberfläche. Das ist eine wesentliche Voraussetzung für Torfbildung.

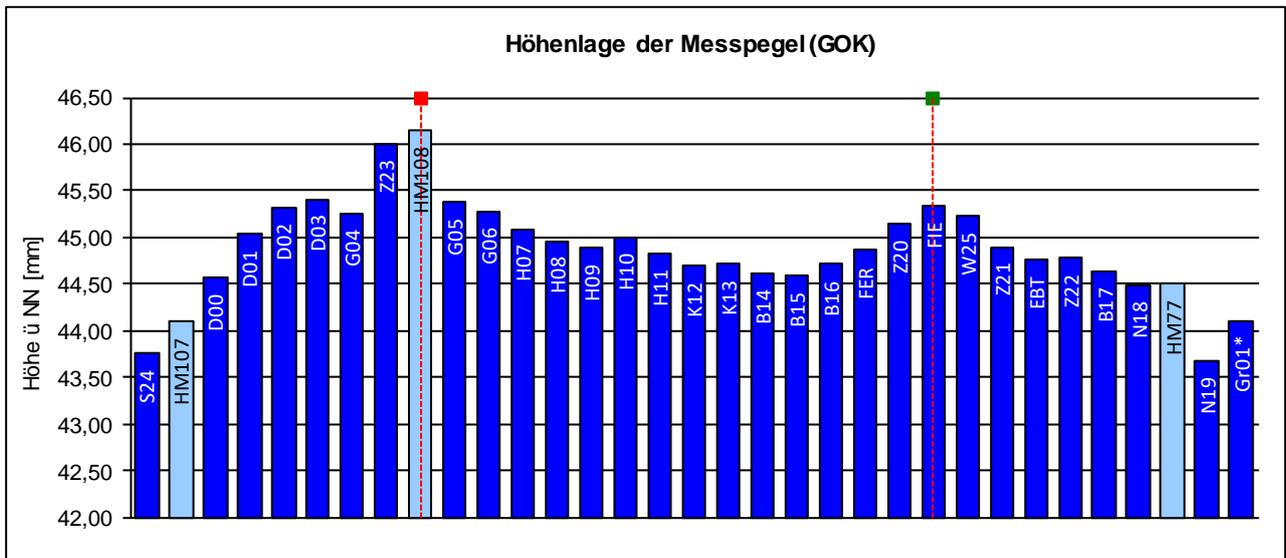
N19 liegt 2,32 m tiefer.

Abb. 42: Höhenlage (GOK) der Messpegel Gr01*: GOK = Pegelnullpunkt (Grabensohle)
Wasserscheiden ■ Nord-Süd ■ West-Ost

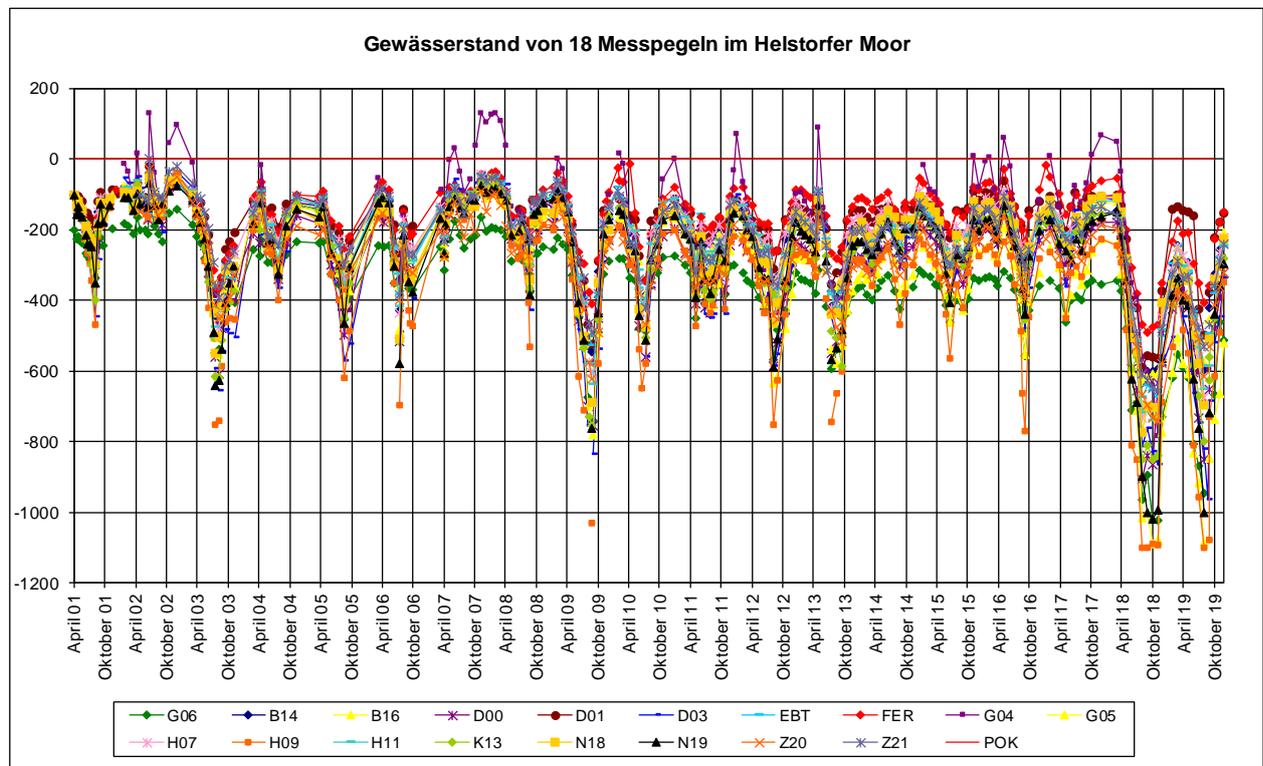
Auf gleichmäßig hohem Niveau liegen die Werte von FER. Besonders tiefe Wasserstände zeigen G05, H08 und H09.

Abb. 43: Gewässerstand an 18 Messpegeln (POK=Pegeloberkante)

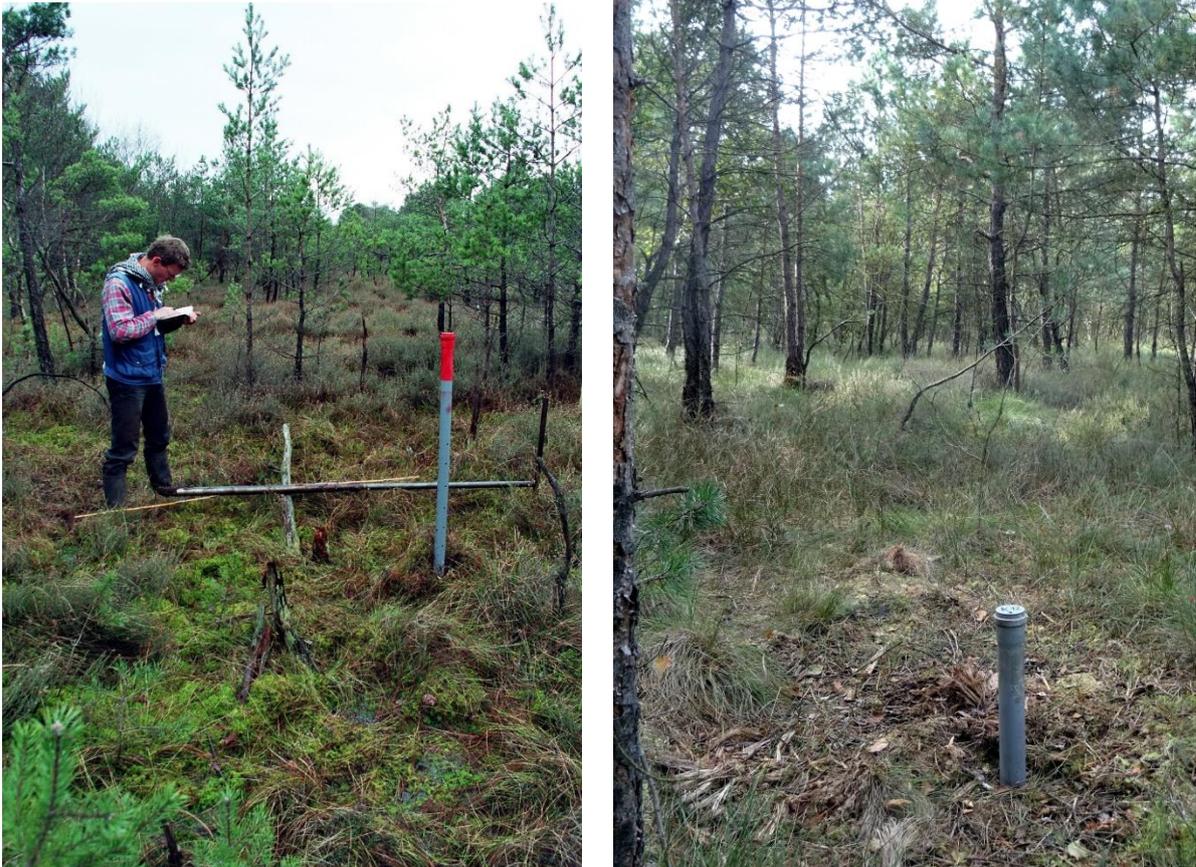
Abb. 71: Umfeld am Messpegel K12 beim Einbau am 28.04.2001 (links) und 15.09.2019 (rechts)

Beide Pegel lagen 2001 in locker bewaldeten Bereichen. Bei K12 entwickelte sich inzwischen ein lichter Kiefernmoorwald mit einem Höhenzuwachs von ca. 2,50 m (Abb. 71). Bei K13 wurde nach Westen hin entkusselt.

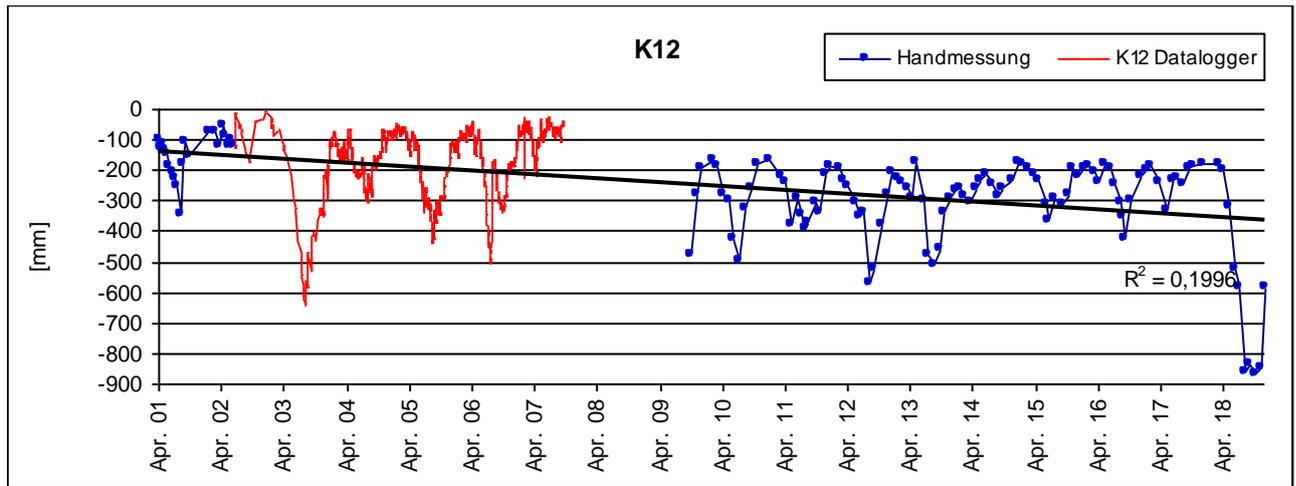
Beide Pegel laufen ab 2010 auf einem ca. 100 mm tieferen Niveau - offenbar infolge Sackung der Mooeroberfläche (alter Schwingrasen) im Trockensommer 2009. Die Tendenz war 2009-2017 geringfügig positiv. Der Gesamttrend 2001-2019 deutlich negativ.

Abb. 72: Grundwasserstand Pegel K12 (rot: Datenloggermessung) und K13 (blau: Handmessung)

Die Pegelstange von K12 wurde am 25.05.2002 ausgetauscht, um einen Datenlogger einzusetzen. Dieser war bis zur Ablesung am 12.10.2007 intakt. Eine Kontrolle 2009 ergab jedoch technischen Ausfall. Von diesem Zeitpunkt an wurde er wieder manuell abgelesen. Die Aufzeichnungen mit dem Datenlogger bei K12 sind in rot und die manuell durchgeführten Messungen sind in blau dargestellt (Abb. 72).

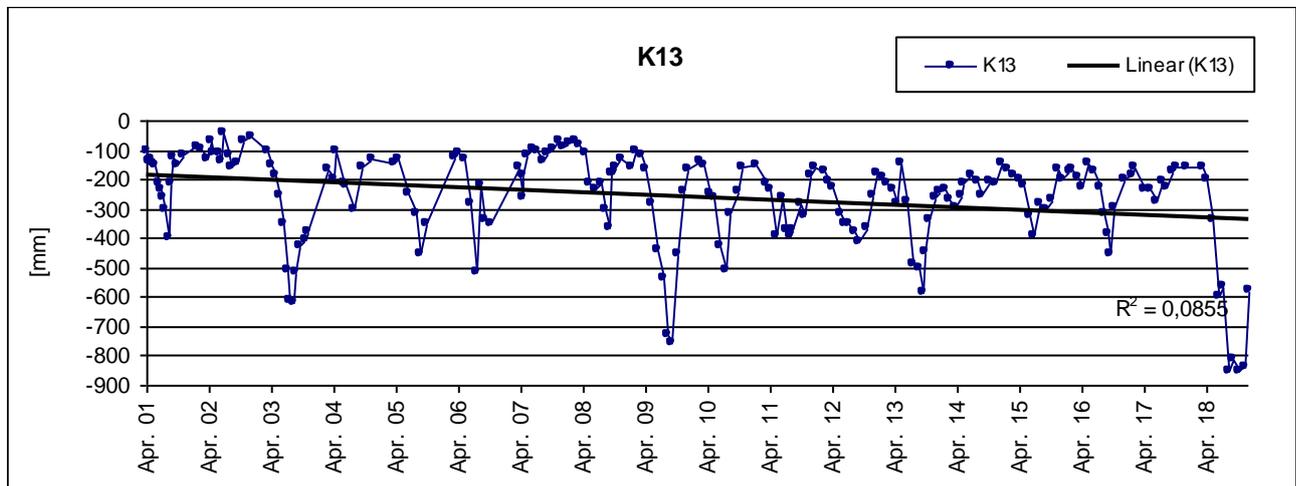
Abb. 73: Grundwasserstand Pegel K13 (Handmessung)

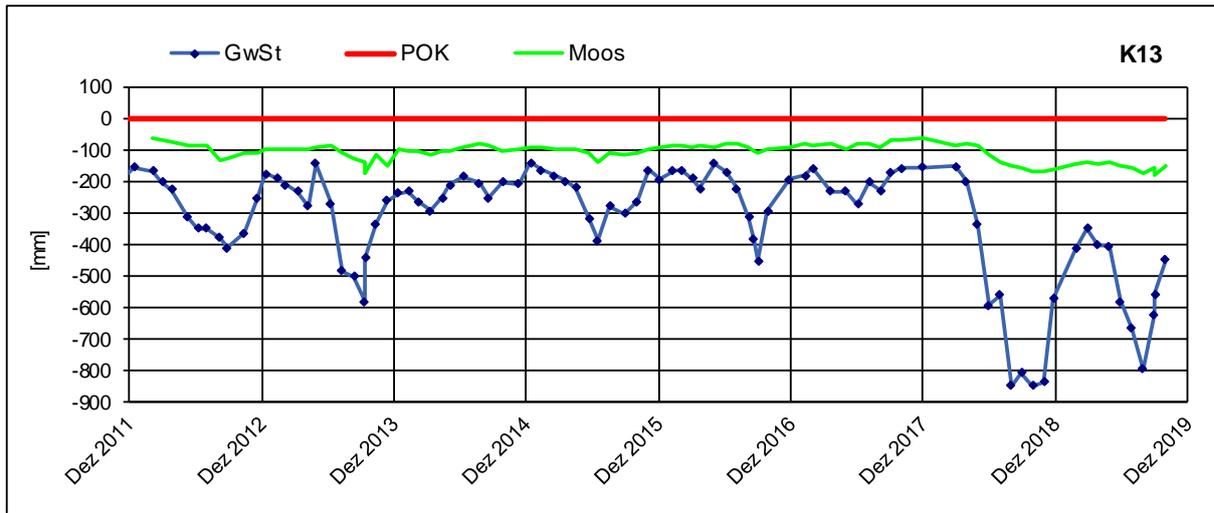
Abb. 100: Gewässer- und Moosabstand am Messpegel K13

Das Mooswachstum ist sehr stabil. K13 steht im Zentrum eines Torfmoosbultes (*Sphagnum fallax*) mit sehr geringer Oszillation und wenig Sackung in 2018/19.

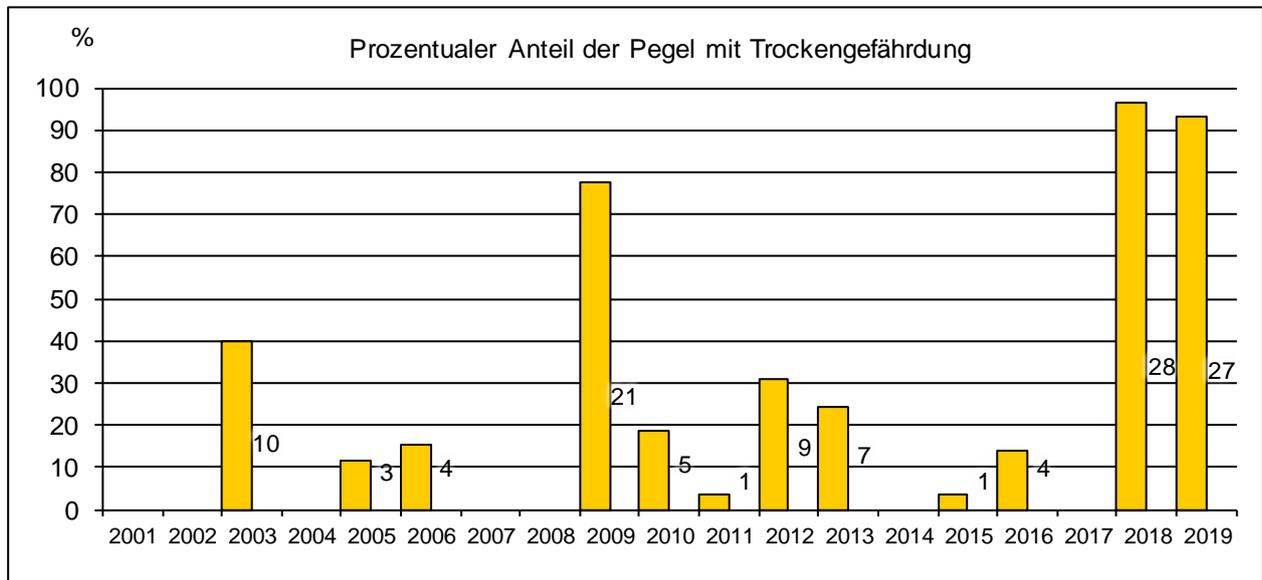
Bei starkem Absinken des Moorwasserspiegels verbreitert sich die belüftete, stoffwechselaktive Akrotelm-Zone um mehrere Dezimeter mit entsprechender Torfzehrung. Die vermehrte Verstoffwechslung von abgestorbenen Torfmoosen zeigt sich auch durch verstärkte Torfschlamm-Bildung (z.B. in den Pegelrohren).

Abb. 110: Trockengefährdung im Helstorfer Moor

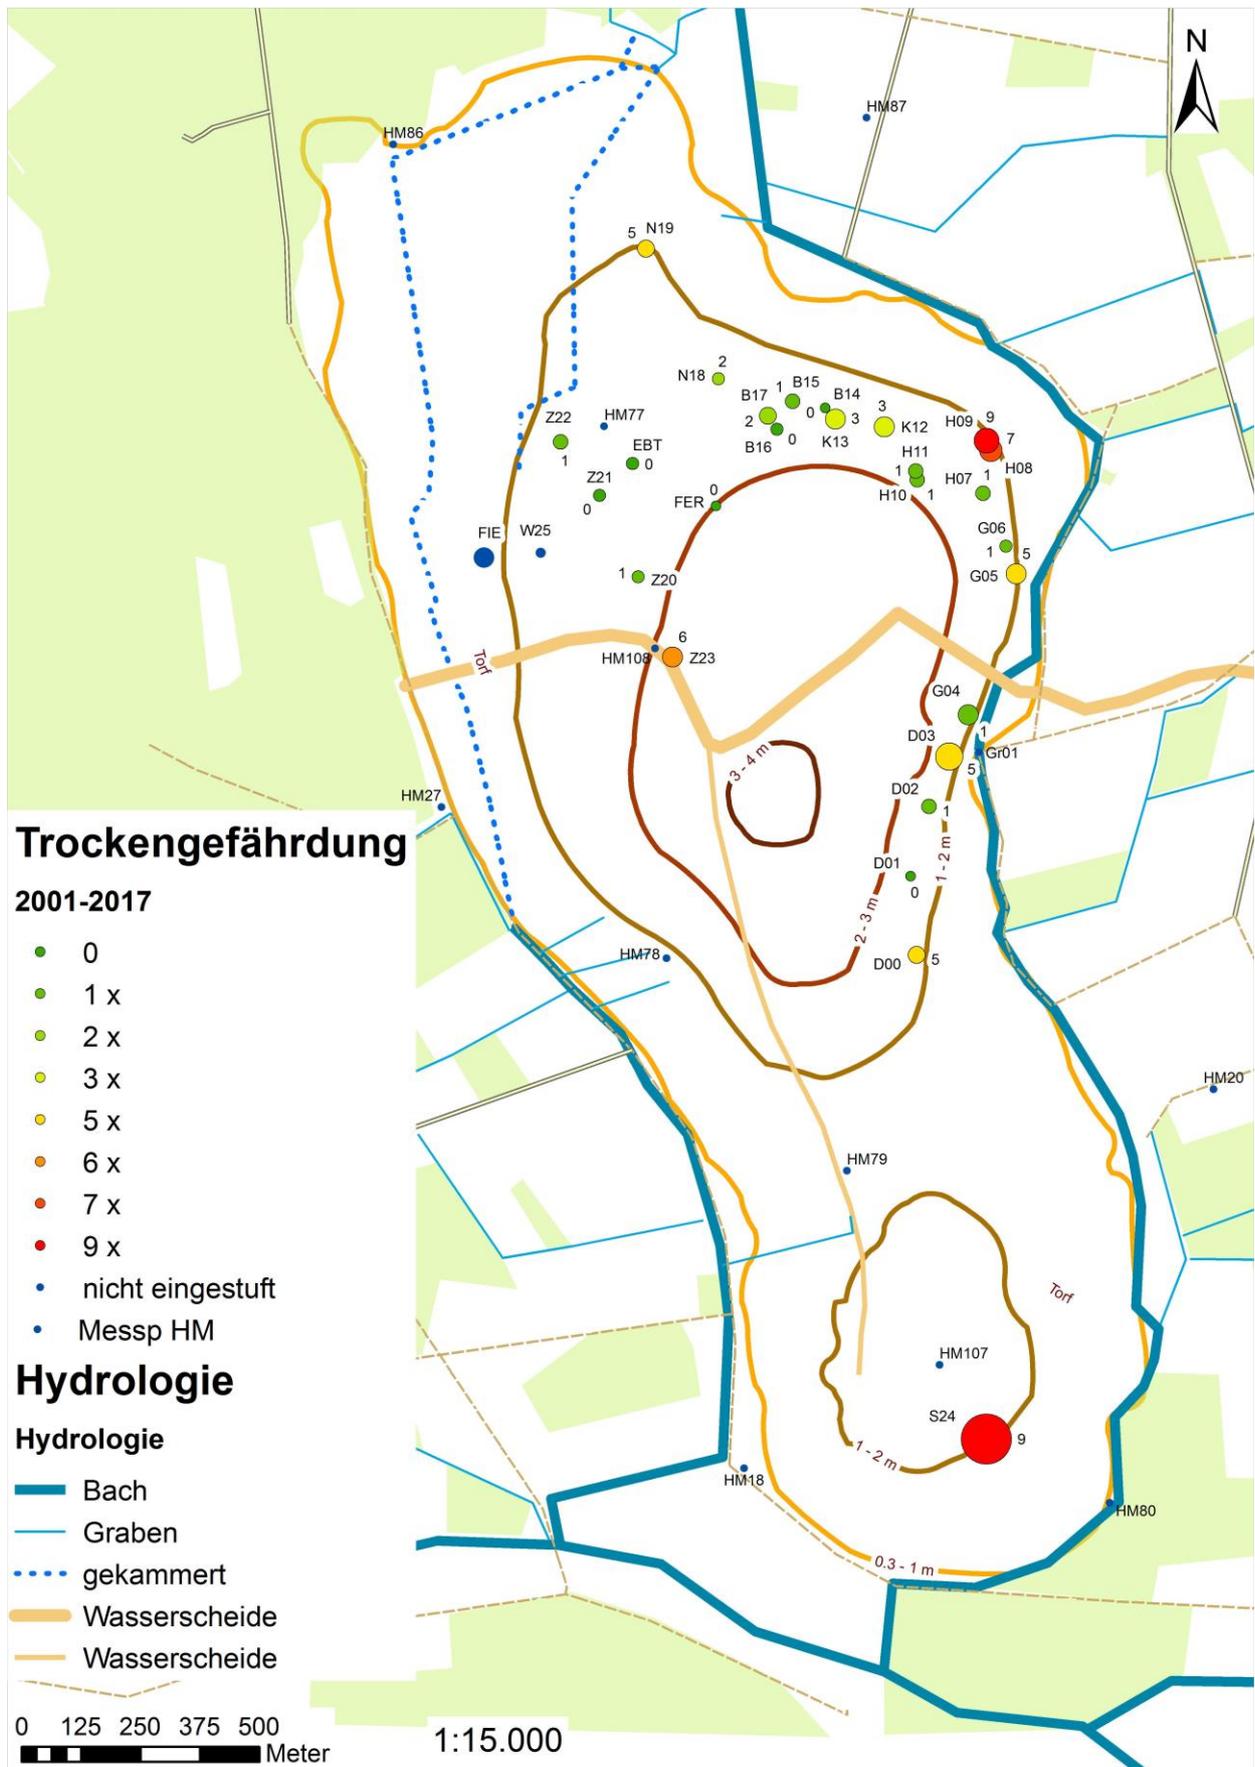
Die Trockengefährdung im Zeitraum 2001 bis 2017 ist für jeden einzelnen Pegel als Kreis mit unterschiedlichen Farben und mit Namen dargestellt. Der Kreisdurchmesser entspricht der jeweiligen Anzahl der Trockengefährdung.

Abb. 111: Karte der Trockengefährdung im Helstorfer Moor
