Hydrologische Studien im Naturschutzgebiet Helstorfer Moor

Heft 3: 19 Jahre auf den Spuren des Wassers
Moor in Bedrängnis

Eberhard Gärtner, Andreas Heene und Ulrich Kulle
Hildesheim 2019 (Stand: 06.05.2020)

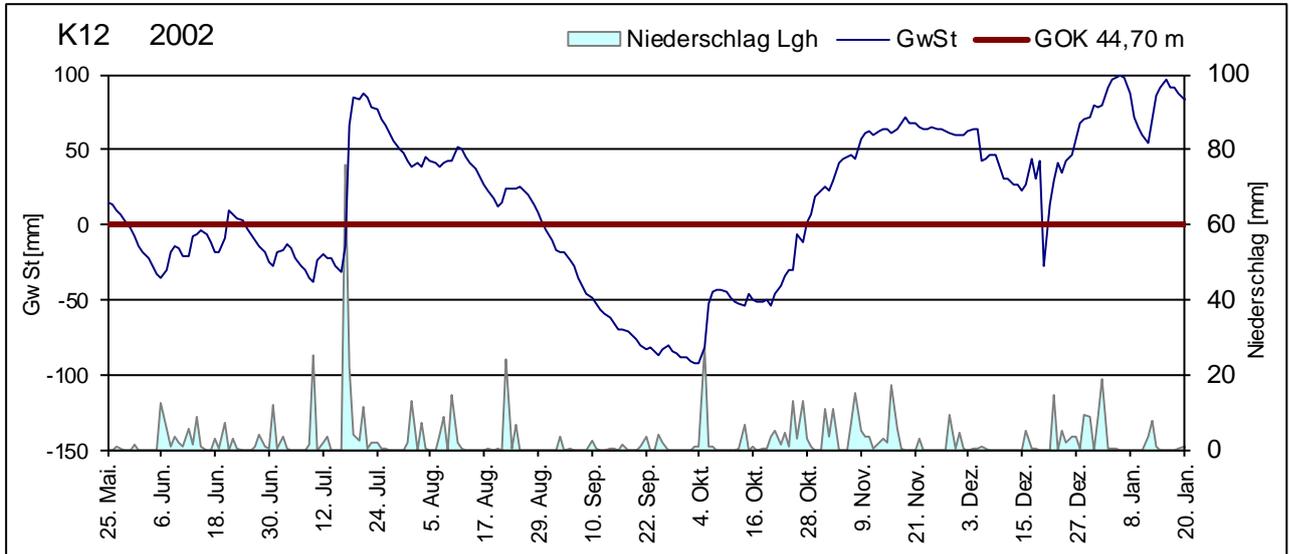
Abb. 144: Niederschlag und Gewässerstand aus Loggerdaten am Pegel K12 in 2002

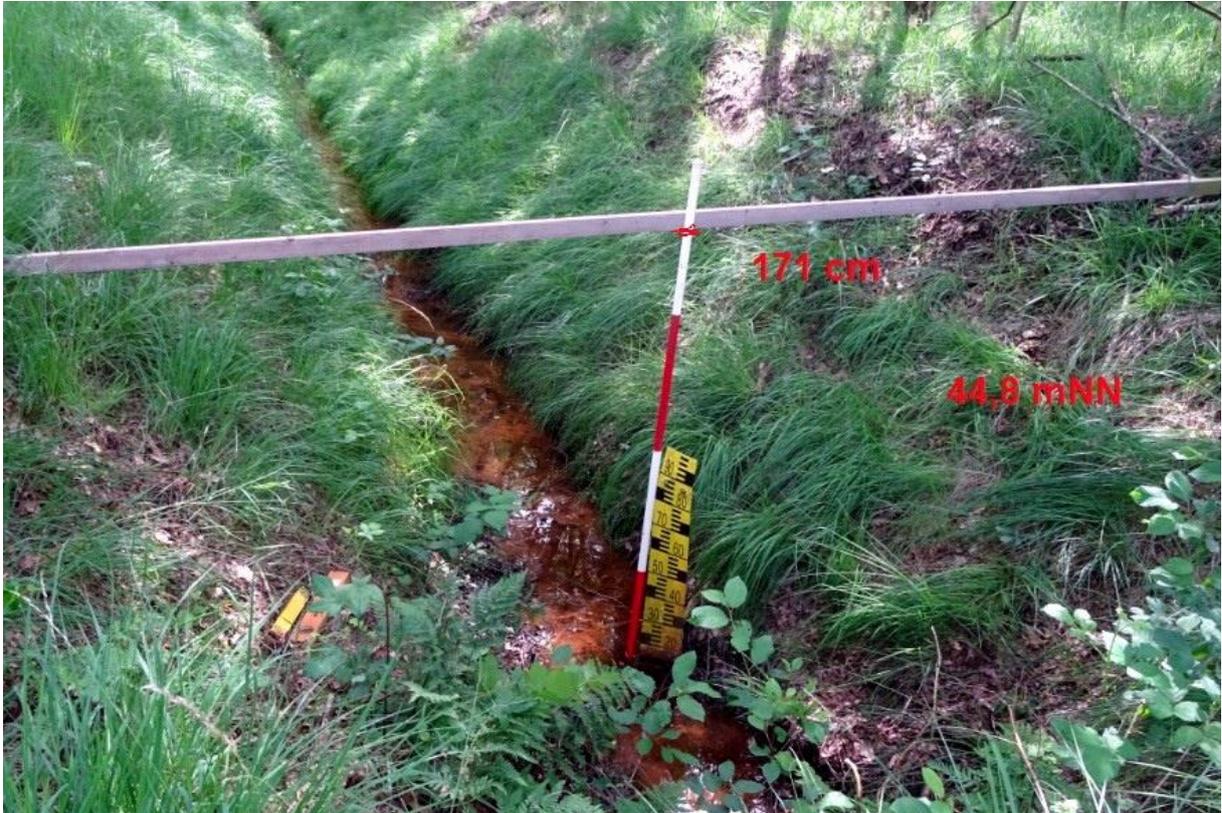
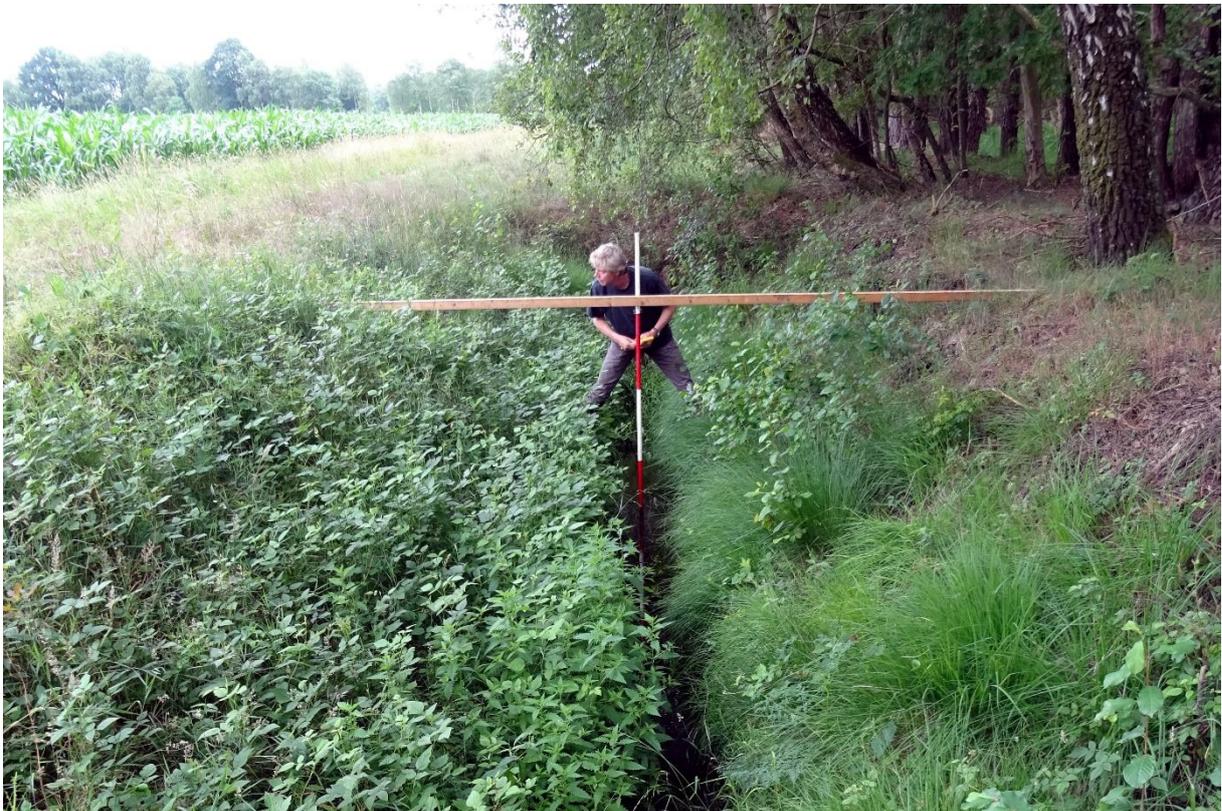
Abb. 164: Randgraben mit Lattenpegel Gr01 und Grabenvermessung

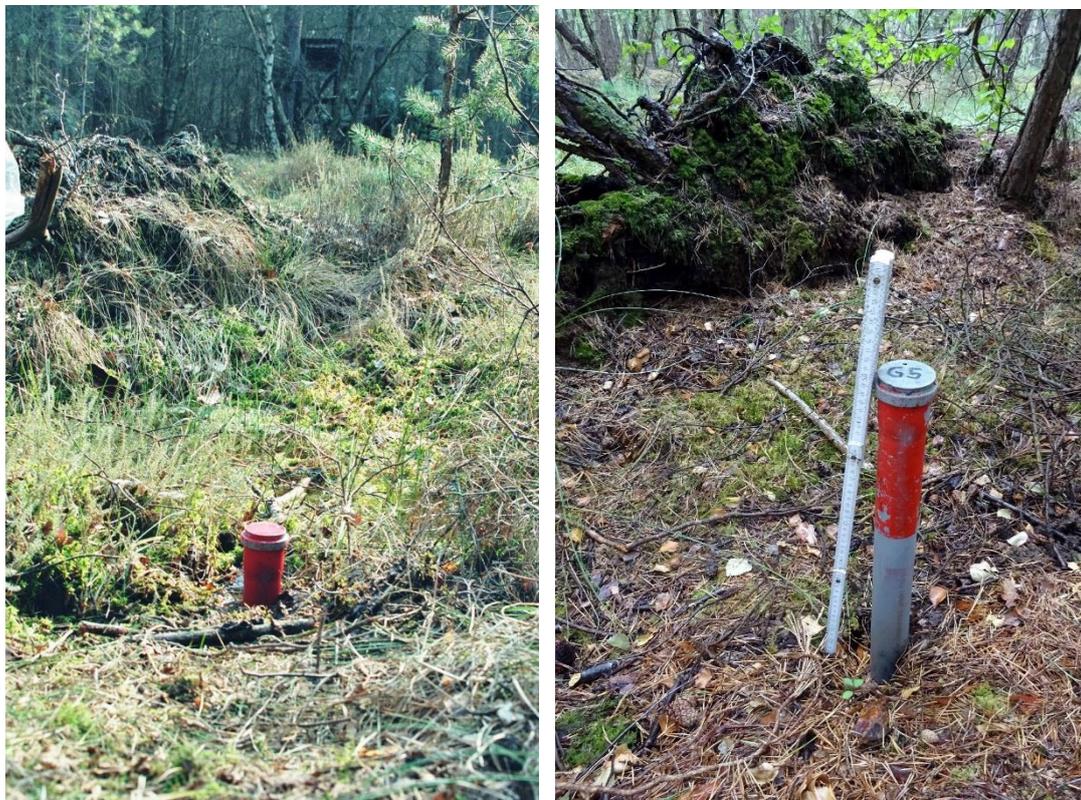
Abb. 165: Moorsackung am Pegel G05, links am 29.04.2001, rechts am 30.07.2018

Beim Pegel G05 ist ein kontinuierlicher Negativtrend vorhanden, der die zunehmende Austrocknung dieser Region anzeigt. Die Lage nur 30 m neben dem tiefen Randgraben, zunehmende Bewaldung und mangelnder Wasserzufluss wirken sich ungünstig aus. Die erhebliche Sackung der Mooroberfläche im Untersuchungszeitraum ist für den Pegel G05 im Abschnitt 3.3.4 Gewässer- und Moosabstand (Abb. 93, S. 74) und in Abb. 165 zu erkennen.

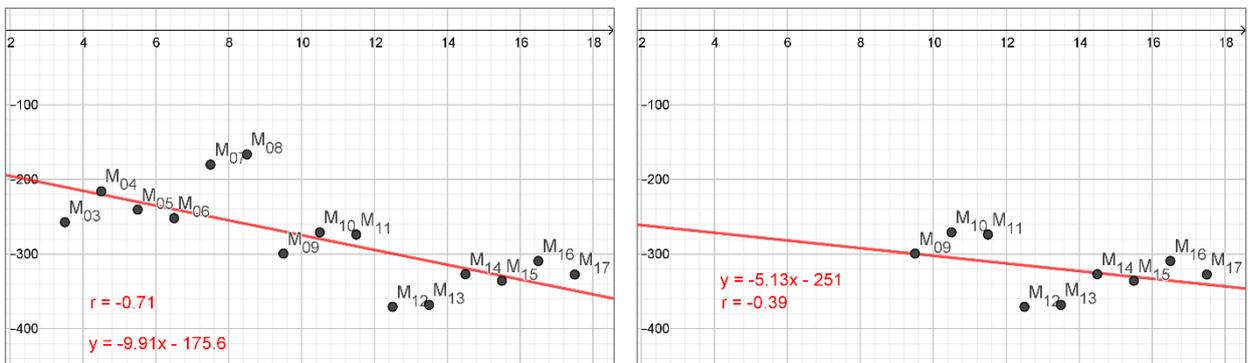
Abb. 168: Langzeit-Trend am Pegel G05

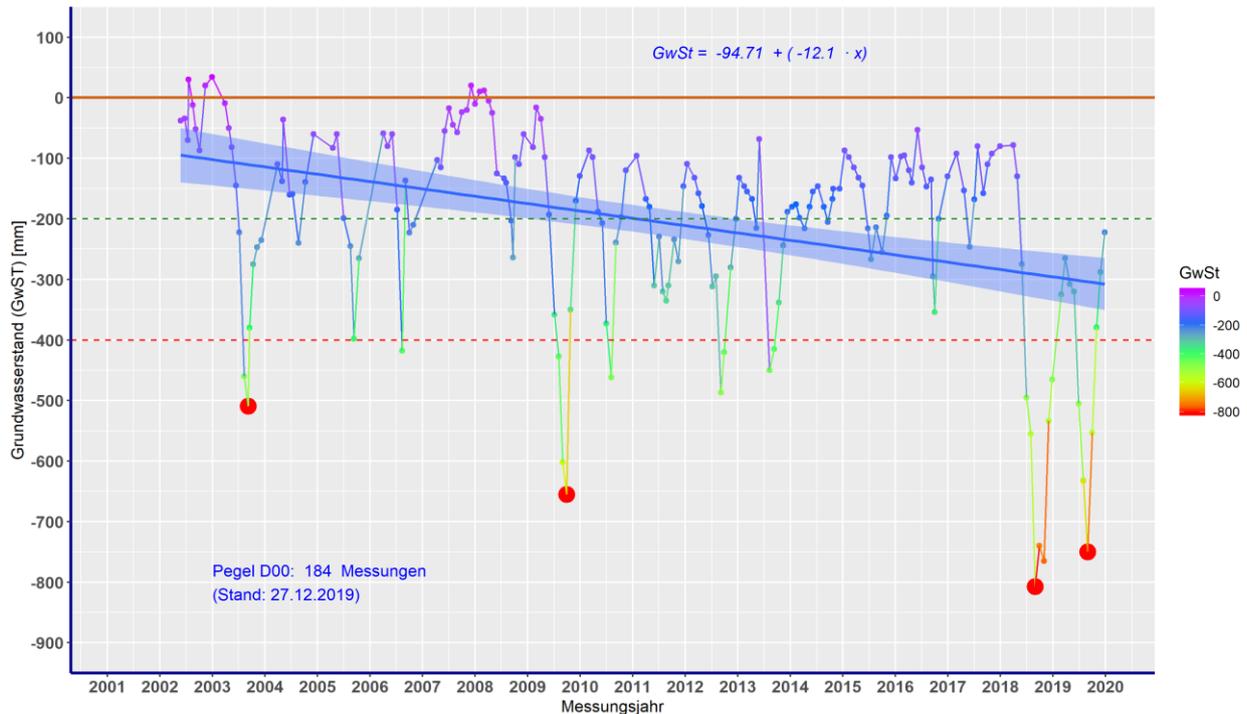
Abb. 173: Trend am Pegel D00 mit den Extremjahren 2003, 2009, 2018 und 2019

Die Abbildung zeigt die bekannte zyklische Kurve eines jeden Jahres mit dem Tiefpunkt im Spätsommer/Frühherbst. Als horizontale Linien sind, ähnlich wie bereits in anderen Graphiken, die Geländeoberfläche (GOK) als Bezugshorizont (hellbraun), das Optimum für das Mooswachstum (grün gestrichelt) und die Trockengefährdung (rot gestrichelt) dargestellt. Die niedrigen Extremwasserstände der trockenen Extremjahre sind als rote Punkte hervorgehoben.

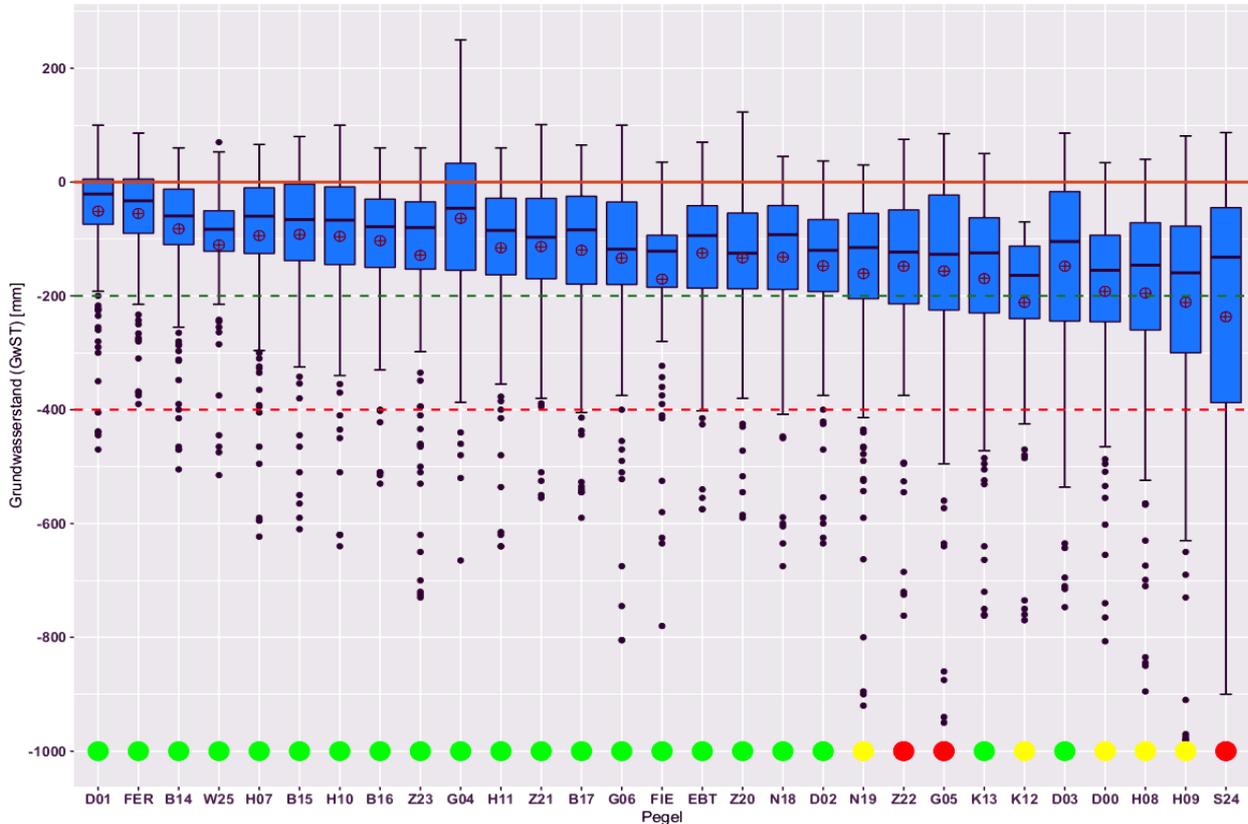
Abb. 179: Grundwasserstand als Box-Plot mit Ausreißern und „Torfmoos-Ampel“

Bei Unterschreitung der -200 mm-Marke finden sich gehäuft Schäden an der Moosdecke, die im Trockensommer 2018 und 2019 zunehmend auffallen.

In der "Torfmoosampel" lassen sich diese Schäden in einfacher Weise dokumentieren. Das Modell ist realitätsnah, obwohl bei einigen Pegeln trotz ungünstiger Wasserstände die Moosverhältnisse gut sind (bei D03 wegen der stark oszillierenden Schwingrasen).

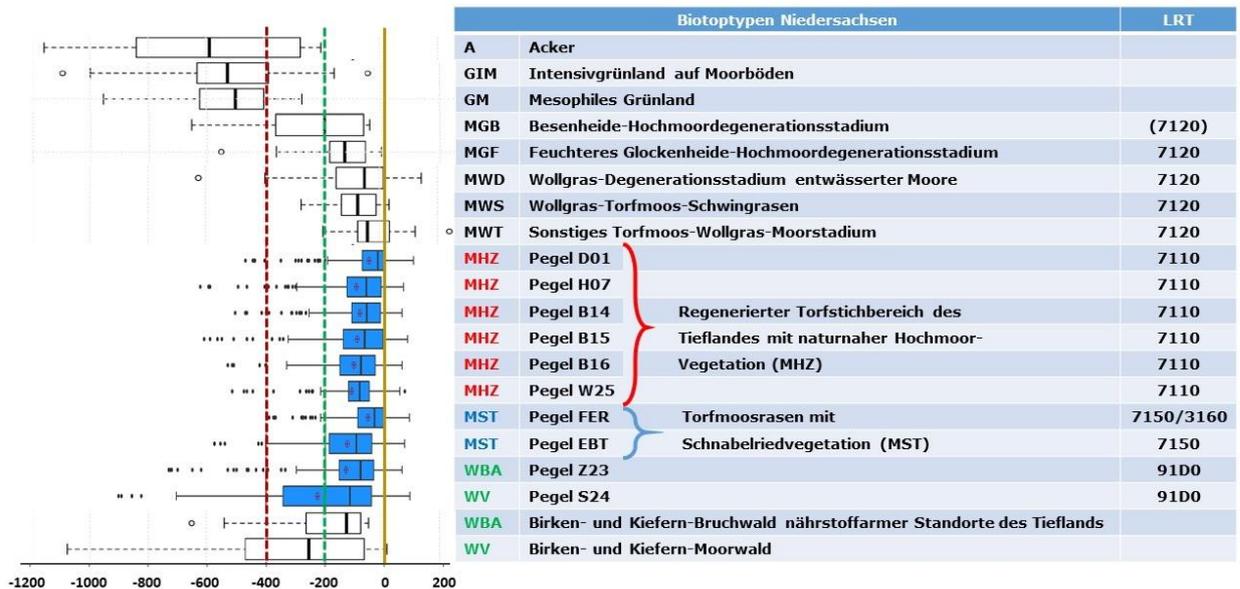
Abb. 180: Abhängigkeit der Entwicklung Biotyp / Lebensraumtyp vom Grundwasserstand

Eine Umwandlung in den trockeneren Lebensraumtyp MGF (Feuchteres Glockenheide-Hochmoordegenerationsstadium) ist besonders bei H08 und K13 zu beobachten.
